**Verslag bouw Junior High School Circle of Life School
Bakuniabao Sunyani Ghana
door: Mark Joosten**

September – Oktober 2018

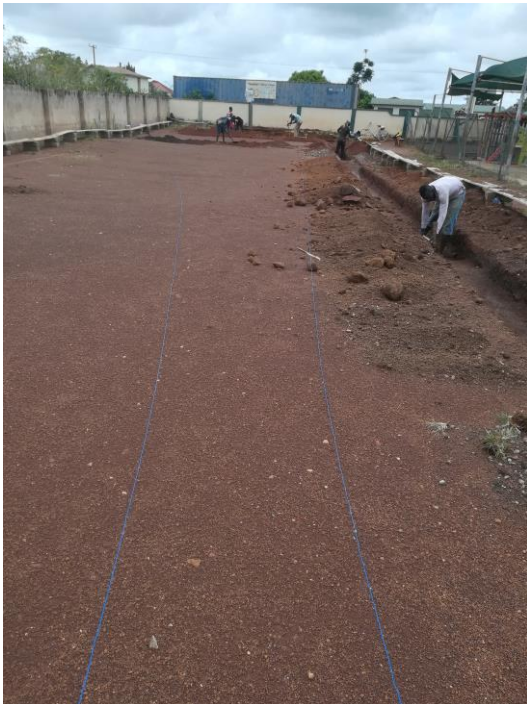
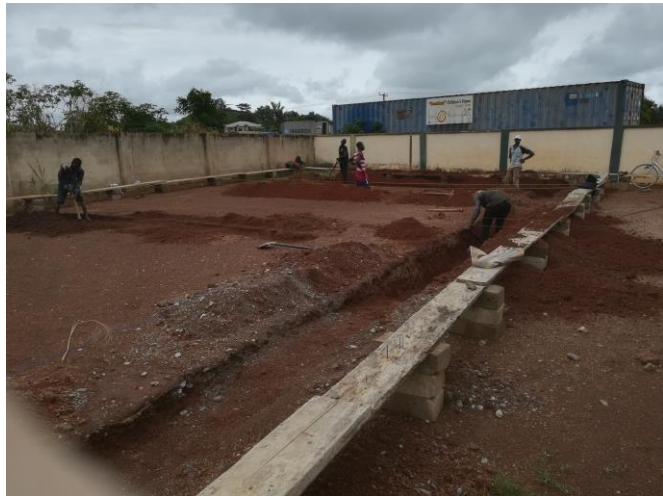
Eind september is er begonnen met het uitzetten van de contouren van het gebouw op het voormalige sportveld. Yaw, de voorman-metselaar, en ik hebben samen eerst de hoofdmaten en daarna de maatvoering van de fundering op het bouwraam gezet. Nu kon er gegraven worden. Grote delen van het bouwterrein was gravel, dat redelijk eenvoudig met een pikhouweel losgewoeld kon worden en opzij geschept. Echter diende er ook delen massieve rots doorkliefd te worden, dat behoorlijk wat tijd, energie en zweetdruppels heeft gekost.

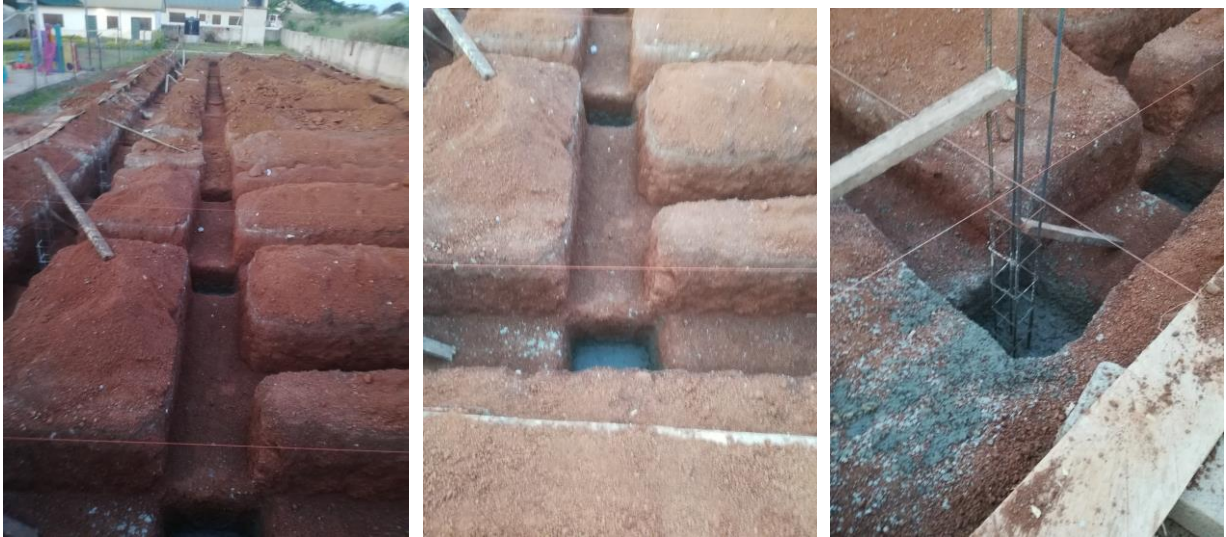
Ter plaatse van de kolommen wordt er dieper uitgehakt om een goed fundament te leggen voor de nieuwe JHS. Half oktober zijn de eerste poeren van de fundering gestort en zat mijn tijd er hier voorlopig op.

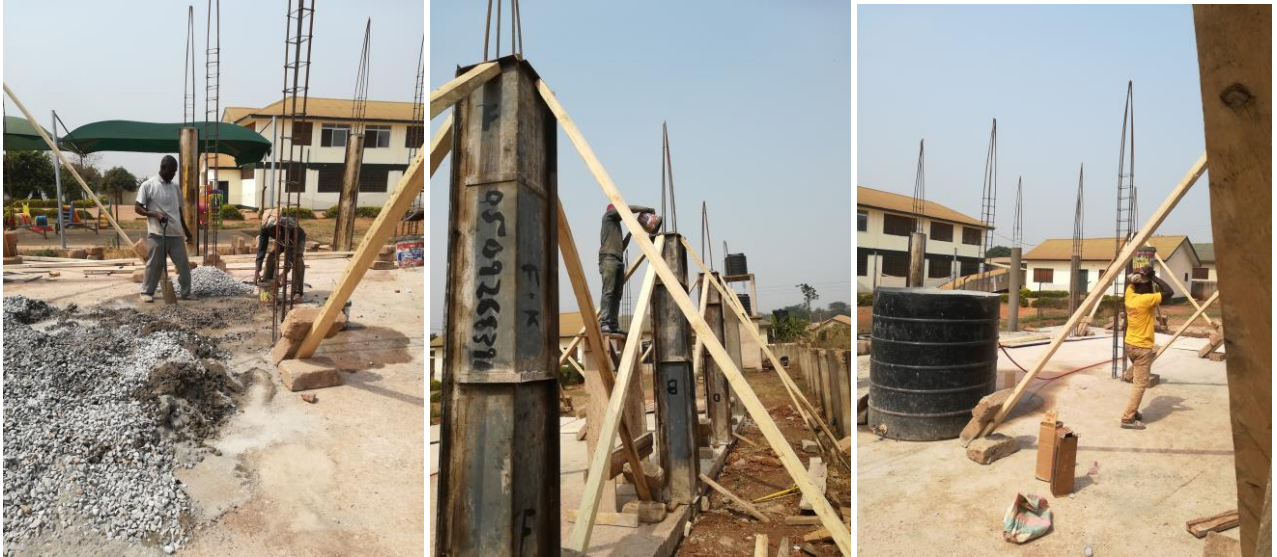
De ijzervlechter heeft de eerste twee dagen alle uit de vloer stekende wapening van de kolommen verlengd. Vanaf dinsdag zijn de stalen bekistingen gehuurd om de kolommen te kunnen storten. Dinsdag zijn dan ook de eerste kolommen gestort en vrijdag de laatste met de stalen bekistingen. Zaterdag zijn nog 5 kolommen met een bijzondere afmeting gestort met een houten bekisting. Op een enkele grindnest na zien de kolommen er goed uit en zit de wapening mooi in het midden en met voldoende dekking.

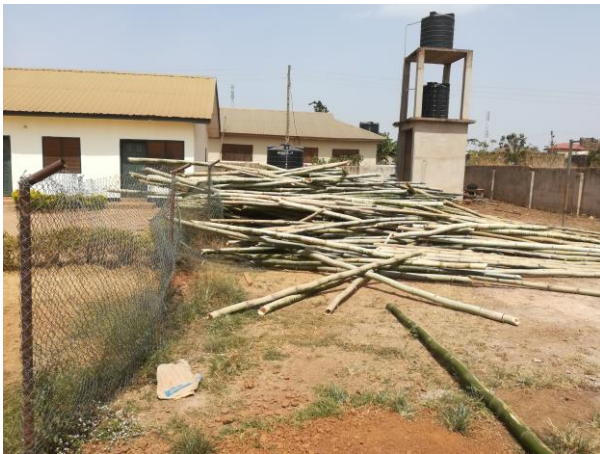
Maandag zijn de laatste kolommen ontkist. Deze week staat in het teken van het zoeken en vergelijken van prijzen van bekistingshout voor de verdiepingsvloer. Ca. 300 stuks planken van 30 cm x 390 cm en ca 300 stuks bamboepalen dienen te worden aangevoerd naar de bouwplaats. Ook wordt de berg grof grind aangevuld met 2 vrachtwagenladingen en het zand met een vrachtwagenlading.

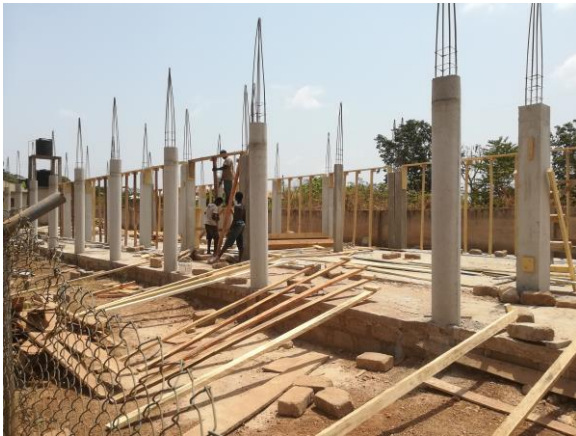
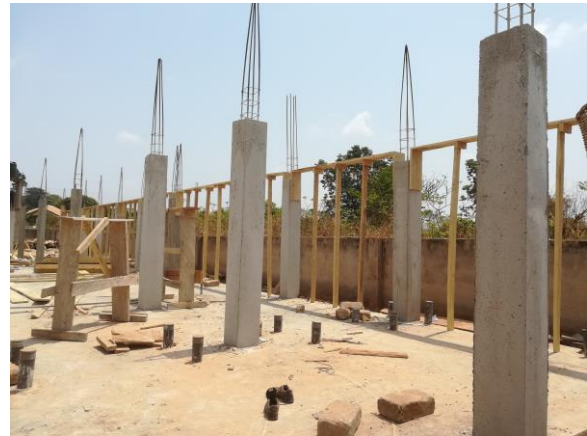
Hout is deze periode erg schaars of enorm duur. Er wordt een eerst vracht bamboe en hout gebracht, zodat de timmerman kan starten met de bekisting van de balken tbv de verdiepingsvloer. Ook wordt deze week besloten om anders dan op de tekening staat een extra kolom te maken tpv de dilatatie en nog eens drie extra kolommen om het bordes van de trap te kunnen dragen. De start van de bekisting van de balken gaat wat moeilijk omdat het lastig blijkt uit te leggen, dat de lengte van elke kolom iets anders gaat worden om de verdiepingsvloer horizontaal te krijgen. We besluiten een peilmaat van +1000mm boven de vloer op elke kolom af te tekenen en vanaf die maat in de hoogte te meten. Einde van deze

week is de achterste rij kolommen voorzien van de bekisting voor de balken, waarbij gebruik gemaakt wordt van de eerste kleine vracht bekistingshout (boards).

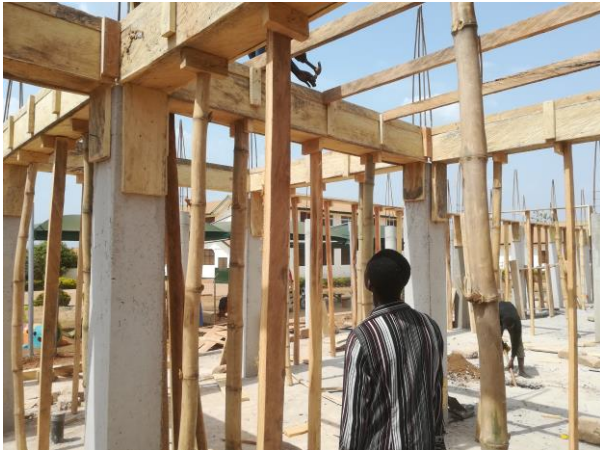
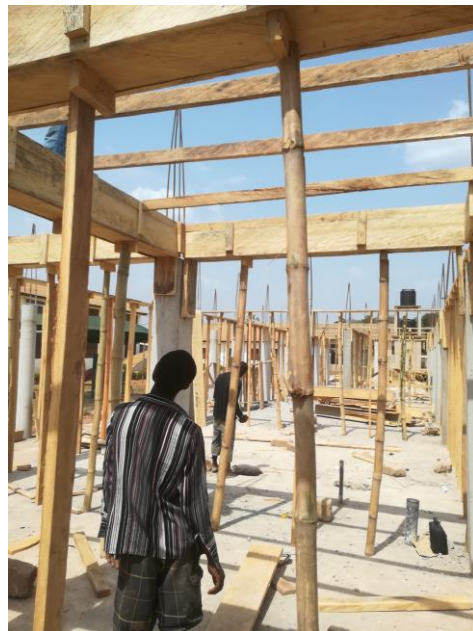
Deze week gaat de timmerman gestaag door met een nieuwe lading boards. Maar snel gaat het niet met twee man. Zodoende hebben we de timmerman dringend verzocht om met vier of vijf man te komen. Dat gebeurt woensdag en donderdag, echter vrijdag en zaterdag niemand aanwezig ivm een begrafenis (?).

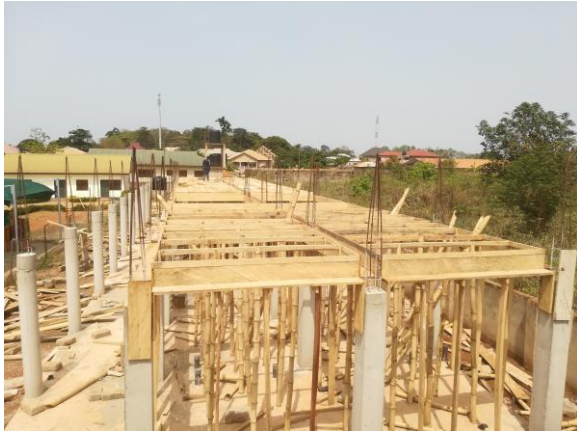
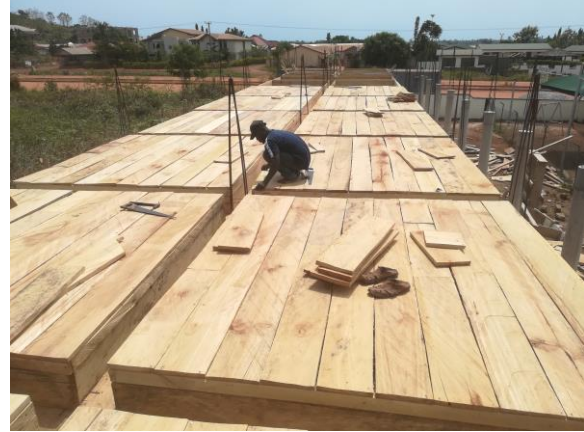
De bekisting van bijna alle vloervelden worden deze week gemaakt. Halverwege de week start de timmerman met de balken van de galerij, die moeten aansluiten op de ronde kolommen.
